М.И. ГУКОВА¹, М.И. ФАРФЕЛЬ^{1,2,✉}, Д.В. КОНДРАШОВ¹

ЭКСПЕРТНАЯ ОЦЕНКА РЕКОНСТРУИРОВАННОГО ЖЕЛЕЗОБЕТОННОГО ЗДАНИЯ ЦЕХА ОАО «ТАГМЕТ»

EXPERT ASSESSMENT OF THE RECONSTRUCTED REINFORCED CONCRETE BUILDING OF THE TAGMET JSC WORKSHOP

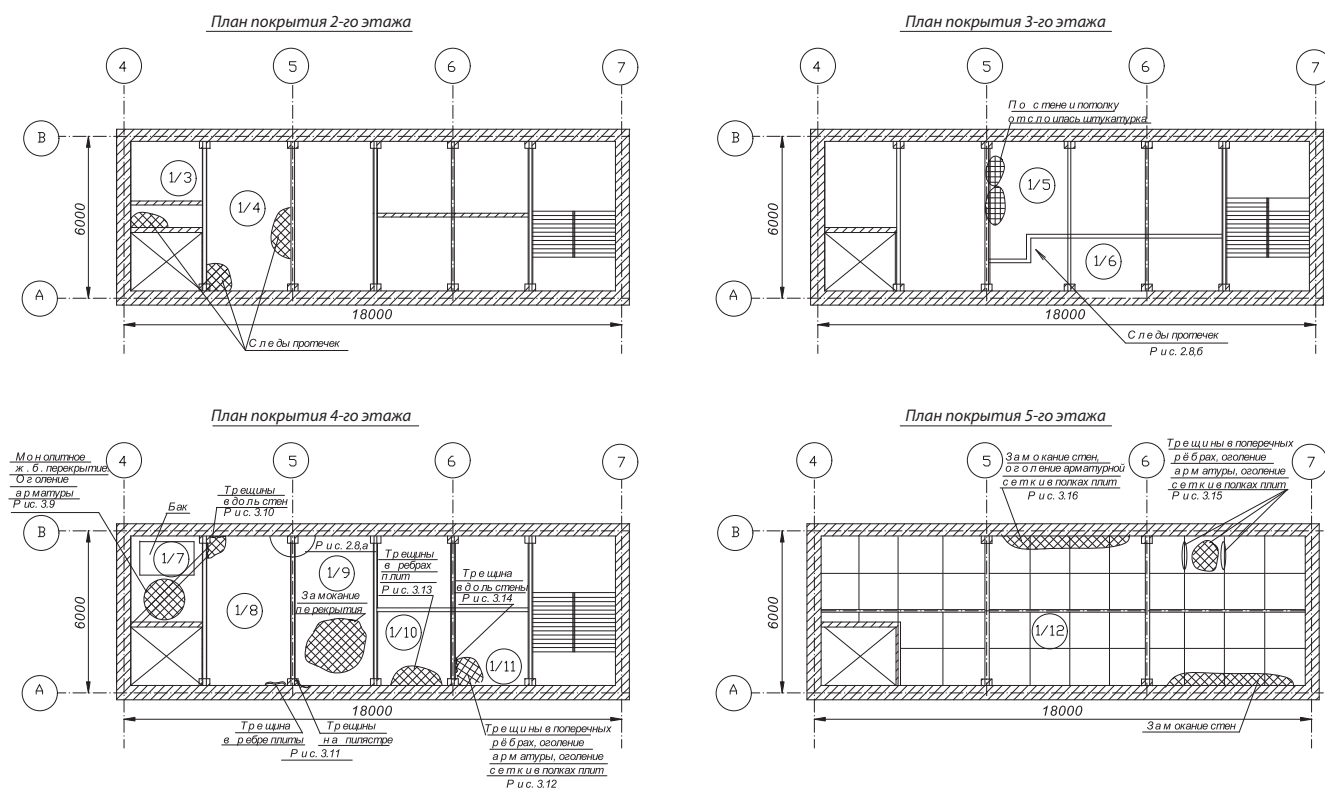
Рис. 14. Схематические планы покрытий пятиэтажного здания «Хрустальный участка» с выявленными дефектами и повреждениями
Fig. 14. Schematic plans of the roofs of five-storey building of the «Crystal section» with identified defects and damages

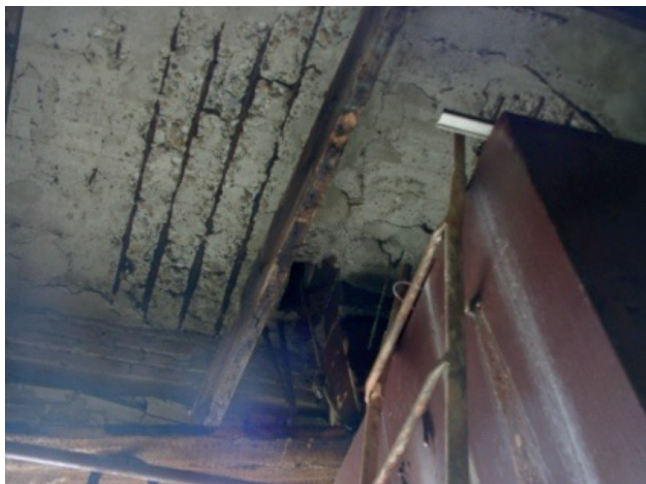
Рис. 16. Четвертый этаж. Оголение и коррозия арматуры в монолитном железобетонном перекрытии в помещении (1/7) по ряду В, ось 4
Fig. 16. The third floor. Exposure and corrosion of reinforcement in a monolithic reinforced concrete floor in a room (1/7) in row В, axis 4

- отремонтировать сборные железобетонные плиты (~7 шт.) в местах трещин и разрушений защитного слоя бетона вдоль рабочей арматуры в поперечных ребрах;
- отремонтировать железобетонные плиты (~9 шт.) в местах оголения арматурной сетки в полках сборных железобетонных плит;
- отремонтировать места оголения арматуры в монолитных железобетонных перекрытиях.

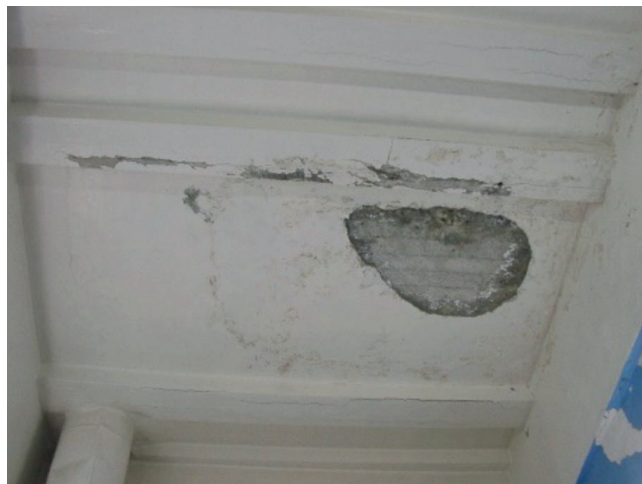
Рис. 19. Четвертый этаж. Трещины в ребрах плит, оголение арматуры в полке плиты перекрытия в помещении (1/11) по ряду А, ось 6
Fig. 19. The third floor. Cracks in the ribs of the slabs, exposure of rebars in the shelf of the floor slab in the room (1/11) along row А, axis 6

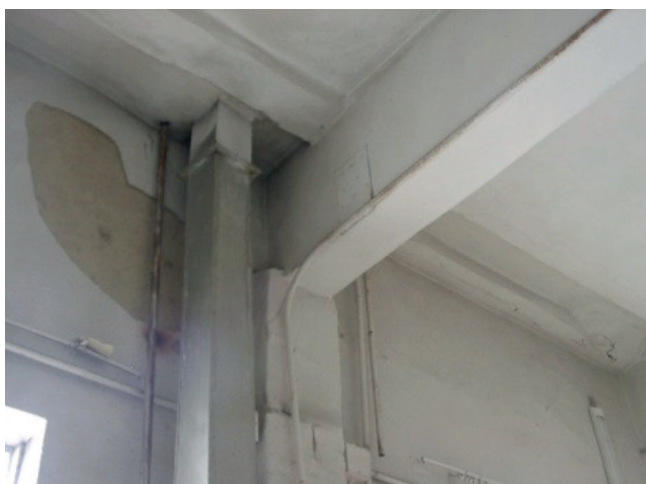
Рис. 17. Четвертый этаж. Трещины под балкой в пилястре, отслоение штукатурки в помещении (1/9) по ряду А, ось 5
Fig. 17. The third floor. Cracks under the beam in the pilaster, peeling of plaster in the room (1/9) along row А, axis 5

- отремонтировать стены с трещинами;
- отремонтировать пилястру с трещинами в пятиэтажном здании на четвертом этаже, ряд А, ось 5.

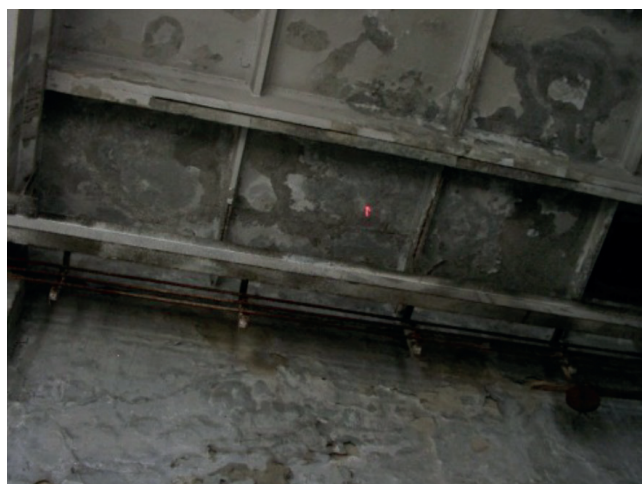
Рис. 20. Пятый этаж. Замокание плит покрытия, оголение арматуры в ребрах плит покрытия помещения (1/12) по ряду В, оси 6–7
Fig. 20. The fourth floor. Wetting of the floor slabs, exposure of rebars in the edges of the floor slabs of the room (1/12) along row В, axes 6–7

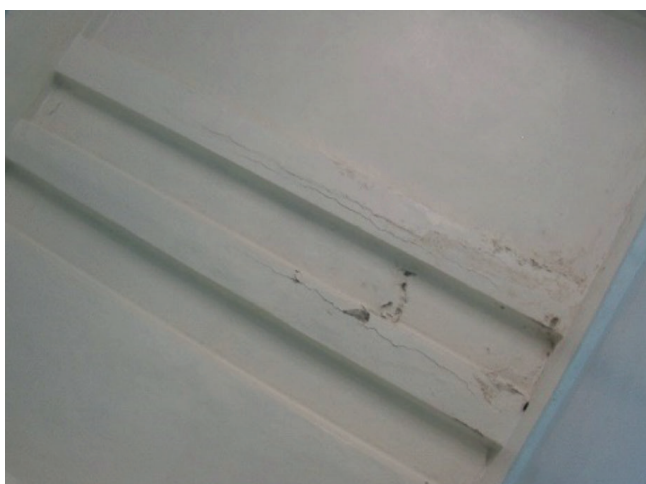
Рис. 18. Четвертый этаж. Трещины в ребрах плит в помещении (1/10) вдоль ряда А
Fig. 18. The third floor. Cracks in the ribs of the slabs in the room (1/10) along row А

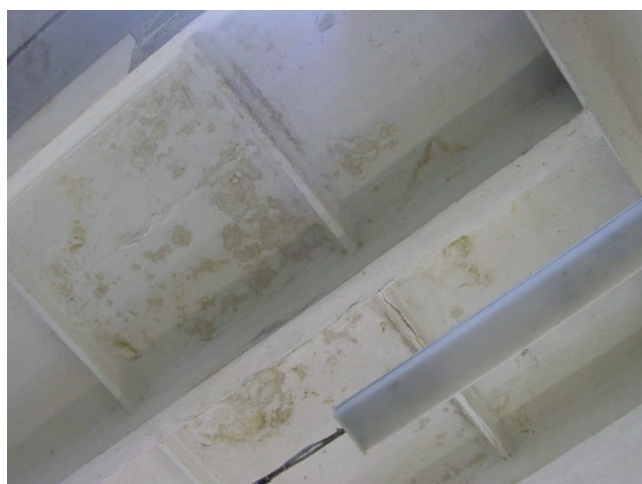
Рис. 21. Замокание плит покрытия в помещении (2), пролеты Б–Д, оси 2–3
Fig. 21. Wetting of the floor slabs in the room (2), spans Б–Д, axes 2–3

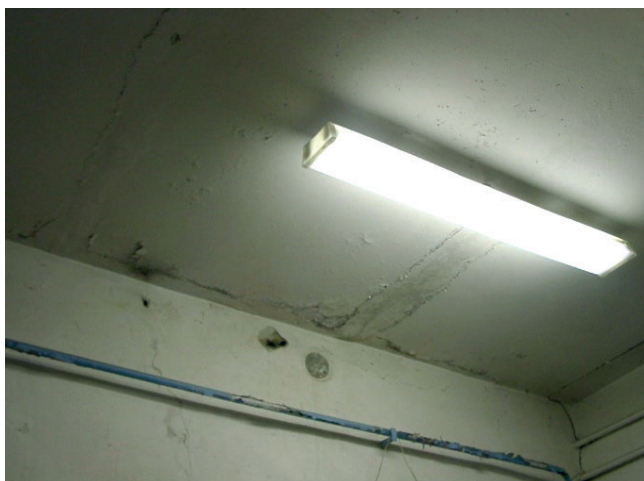
а (a)

Рис. 22. Помещение (4): а – замокание потолка и внутренней стены вдоль ряда Б от оси 1; б – трещина в потолке у наружной стены пристройки вдоль ряда А от оси 1

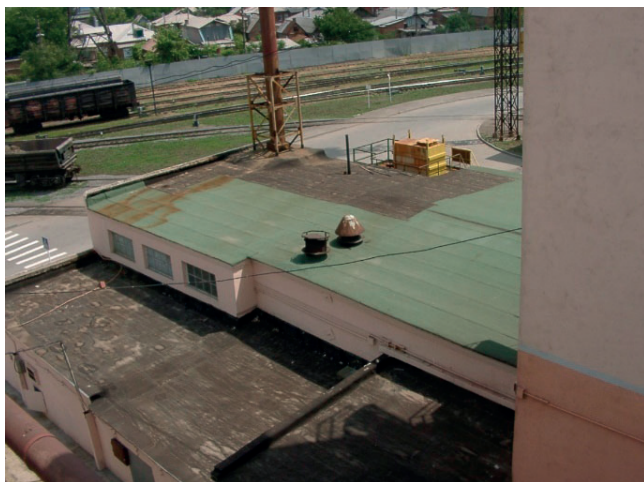
Рис. 23. Потёки на кровле над помещением (4) пристройки вдоль ряда Б от оси 1

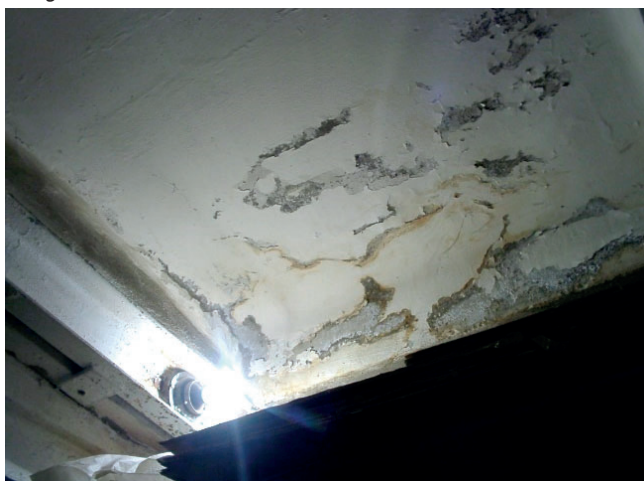
Рис. 24. Замокание потолка у наружной стены и коррозия металла балок покрытия в помещении (5) пристройки вдоль ряда А, оси 2–3

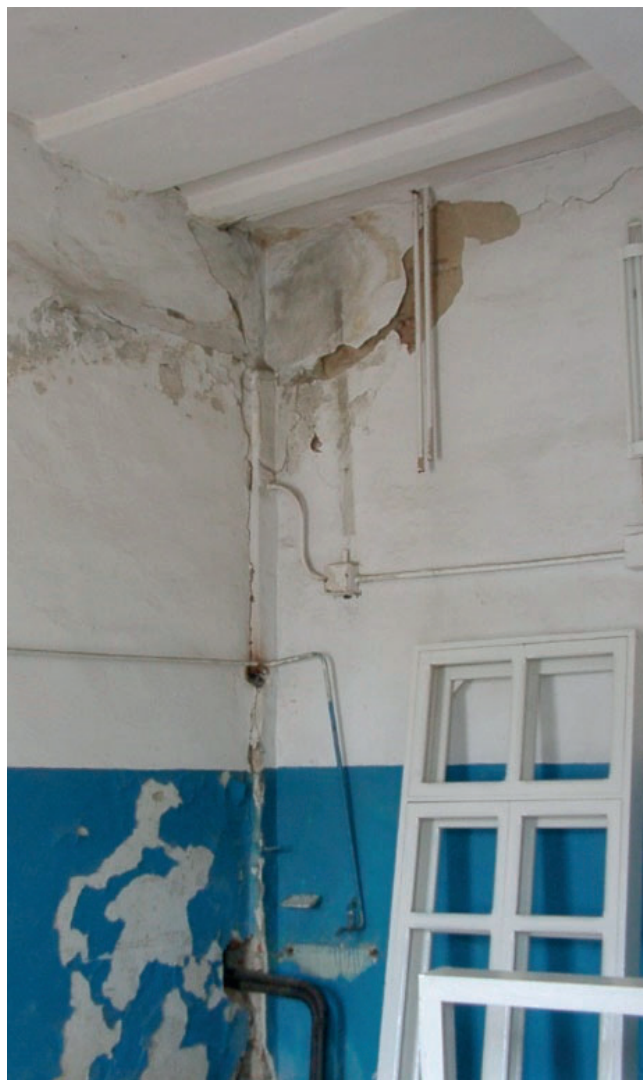
Рис. 25. Четвертый этаж. Трещины в стенах, отслоение штукатурки в помещении (1/8) по ряду В, оси 4–5

- отремонтировать стены в местах отслоения штукатурки вследствие замокания, предварительно проведя ремонт кровли;

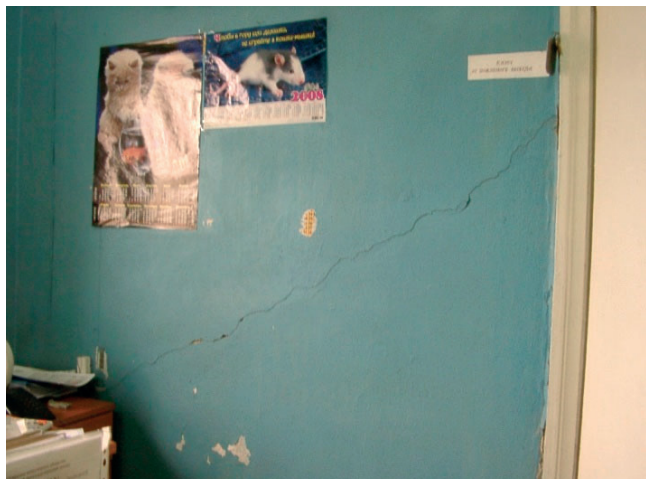
Рис. 26. Четвертый этаж. Трещина в стене в помещении (1/11) по ряду А, ось 6

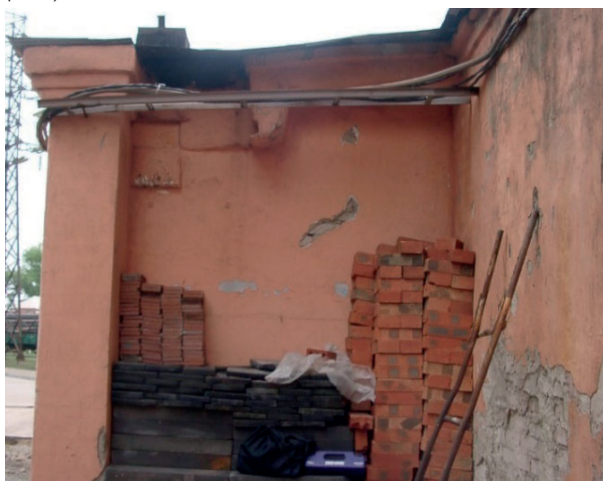
Рис. 28. Замокание наружной стены помещения (5) пристройки вдоль ряда А, оси 2–3
