## Дом Советов – за или против?

Приведены обобщенные результаты обследования здания Дома Советов (г. Калининград) – уникального «долгостроя», строительство которого было начато в 1970 г. Обосновано ограниченно работоспособное состояние здания с элементами аварийности. Причины дефектов и повреждений обусловлены низким качеством строительно-монтажных работ, отсутствием консервации объекта и длительными воздействиями морского климата на строительные конструкции; вандальными действиями из-за отсутствия охраны объекта; повреждениями конструкций вследствие попыток проведения реконструкции объекта промежуточными собственниками с нарушением требований строительных норм.

### House of Soviets – for or Against?

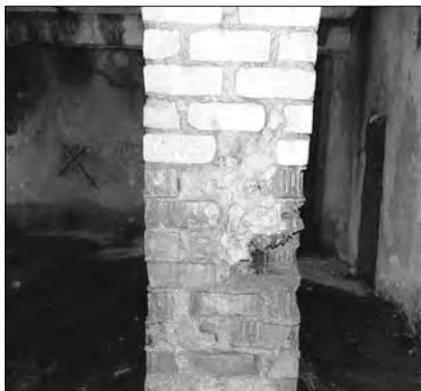
**Рис. 2.** Облицовка колонны подвала в осях 4/Б пустотелым кирпичом  
**Fig. 2.** Facing the basement column in axes 4/B with hollow brick

Металлические колонны каркаса стилобата не имеют обетонировки, кроме фасадных колонн и двух колонн подземной части. Обетонировка остальных колонн либо отсутствует, либо выполнена некачественно. Стальные колонны каркаса крестообразного сечения либо заложены кирпичной кладкой из пустотелого и силикатного кирпича (рис. 2), либо заделаны некачественным бетоном или цементно-песчаным раствором с включениями строительного мусора и пустотами, либо не имеют отделки (рис. 3). При вскрытии

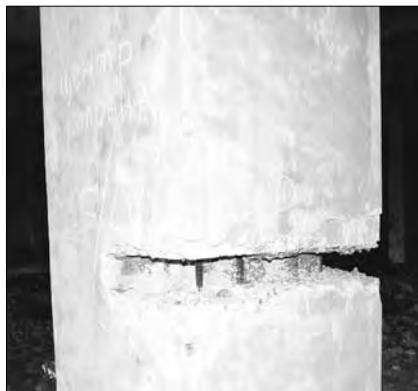
**Рис. 3.** Центральная колонна подвала омоноличена рыхлым бетоном с включениями строительного мусора  
**Fig. 3.** The central column of the basement is cast with loose concrete with inclusions of construction debris

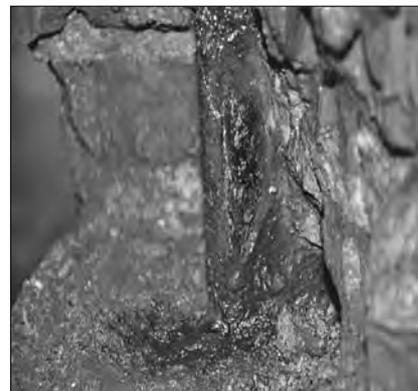
**Рис. 4.** Состояние металла колонны подвала в осях 4/Б после вскрытия кирпичной облицовки  
**Fig. 4.** The state of the metal of the basement column in the 4/B axes after opening the brick cladding

кирпичной облицовки на поверхности металла крестообразных колонн наблюдалась язвенная и питтинговая коррозия, местами переходящая в слоистую, металлические поверхности колонн влажные (рис. 4), так как пустотелый кирпич удерживает атмосферную влагу от длительного воздействия протечек.

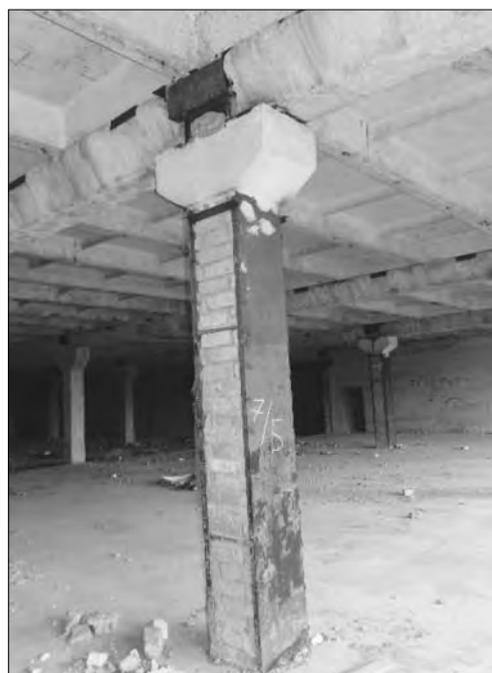
**Рис. 5.** Стенки двутавровых колонн заложены кирпичной кладкой, металл полки подвергается сплошной язвенной коррозии  
**Fig. 5.** The walls of the I-beams are laid with brickwork, the metal of the shelves is subject to continuous pitting corrosion

Стенки двутавровых колонн заложены кирпичной кладкой, металл полок подвергается сплошной язвенной коррозии (рис. 5).

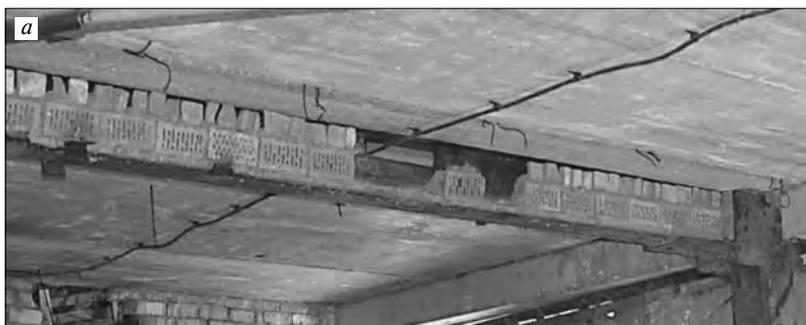
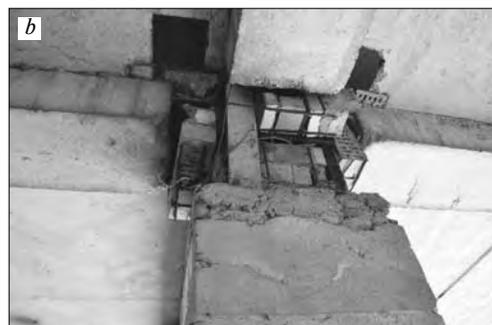
**Рис. 6.** Характерная закладка кирпичами стенки балки (а) и узла сопряжения балок с колонной (б)  
**Fig. 6.** Typical brick laying of the beam wall (a) and the junction of the beams with the column (b)

Обетонировка металлических балок каркаса стилобата повсеместно отсутствует. Аналогично колоннам, стенки металлических двутавровых балок (рис. 6, а) и узлы сопряжения балок с колоннами (рис. 6, b) заложены пустотелым кирпичом либо не имеют отделки. Некоторые узлы оштукатурены раствором, что имитирует обетонировку. В стенках некоторых балок вырезаны непроjektные отверстия для пропуска временной электрической проводки.

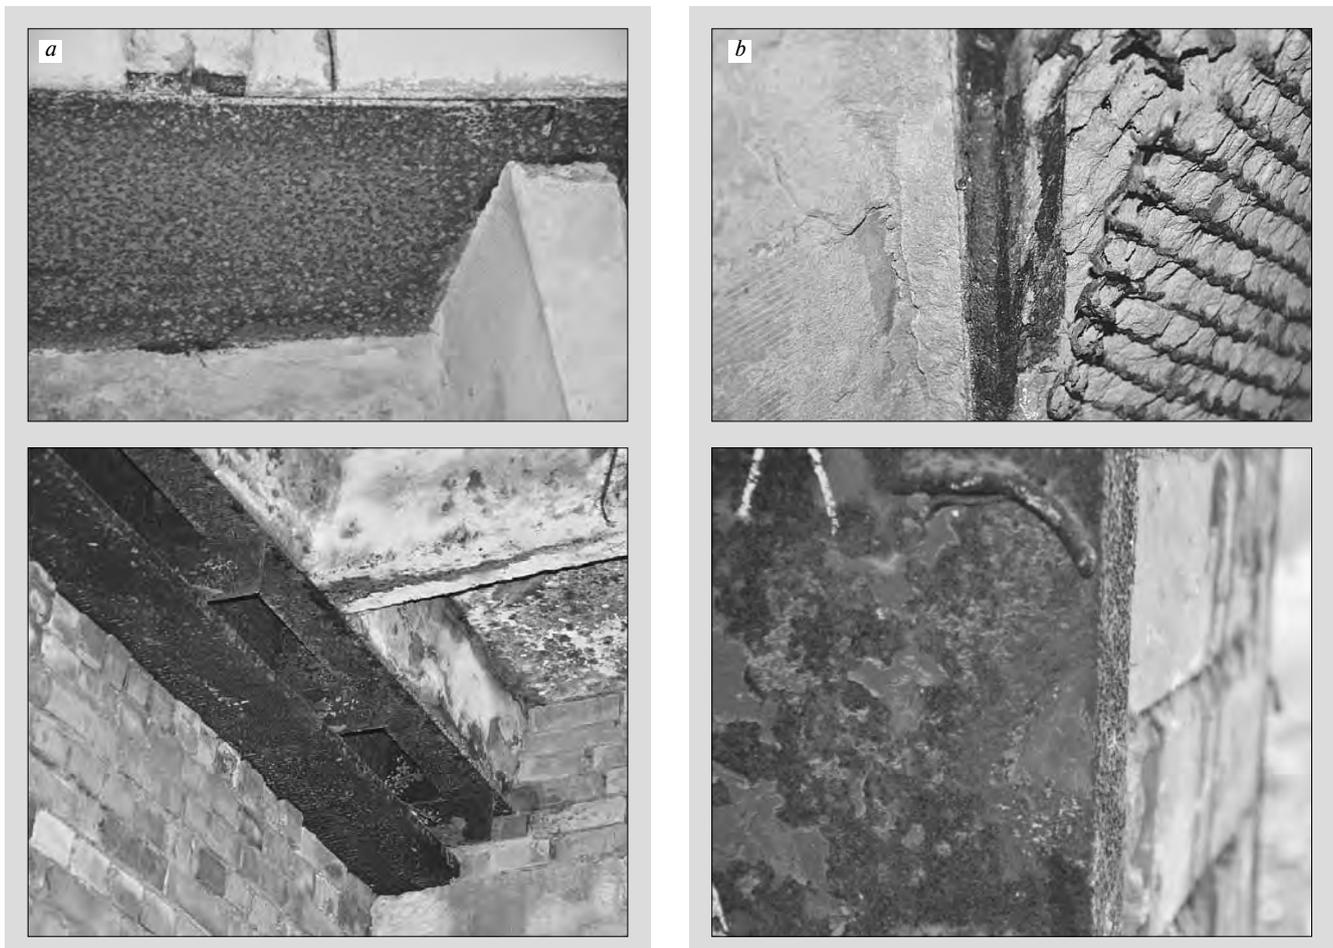
**Рис. 7.** Язвенная коррозия балки (а) и двутавровой колонны (b) в подвальной части стилобата  
**Fig. 7.** Pitting corrosion of a beam (a) and an I-beam (b) in the basement of the stylobate

Закладка стенок металлоконструкций колонн и балок, а также узлов их сопряжения пустотелым кирпичом, хорошо впитывающим и удерживающим влагу при свободном проникновении воды с кровли и отсутствии заполнения оконных проемов, способствовала интенсивному развитию процессов коррозии металла в условиях влажного морского климата. Практически повсеместно металлические поверхности конструкций, как наружные, так и под кирпичной обделкой, имеют значительные коррозионные повреждения вследствие мокрой и влажной атмосферной коррозии с образованием конденсата на поверхности металла. Степень коррозионного повреждения металла под увлажненной кирпичной кладкой больше, чем на открытых участках металлических поверхностей. При этом в металлоконструкциях и узлах их сопряжения присутствуют все виды коррозии: сплошная язвенная и питтинговая, местами пе-

реходящие в слоистую коррозию (рис. 7, а). Металл сердечников большинства колонн в зоне вскрытий кирпичной кладки находился в обильно увлажненном состоянии (рис. 7, b).

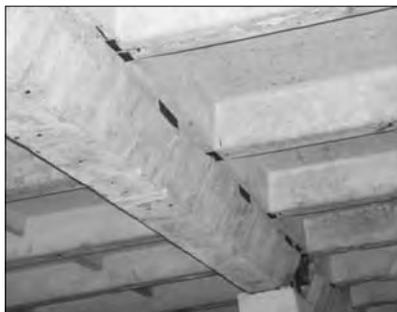
**Рис. 8.** Отсутствие приварки закладных деталей ребристых плит с закладными деталями ригелей вследствие их смещения. Малая ширина зоны опирания плит на ригели  
**Fig. 8.** Lack of welding of embedded parts of ribbed plates with embedded parts of girders due to their displacement. Small width of the bearing zone of the slabs on the girders

В ходе геодезической съемки выявлены смещения и отсутствие приварки закладных деталей плит к ригелям, смещения опорных зон плит перекрытия с полок ригелей (рис. 8), превышающие строительные допуски, что свидетельствует о неудовлетворительном качестве монтажа конструкций каркаса, не обеспечи-

вает жесткость диска перекрытия, снижает функцию перекрытий как плоских диафрагм жесткости.

Опасные дефекты, грозящие внезапным обрушением, выявлены в опорных зонах сборных многопустотных плит перекрытий на первом и втором этажах стилобата: зоны опирания некоторых плит составляют 20–30 мм при длине сварного шва закладных деталей 10–15 мм.

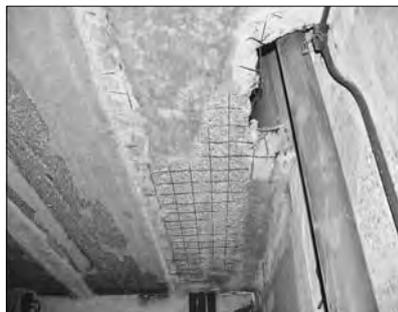
**Рис. 9.** Повреждения целостности многопустотных плит в зонах проходок коммуникаций  
**Fig. 9.** Damage to the integrity of hollow-core slabs in the communication penetration zones

– множественные сквозные отверстия в полках ребристых плит и фрагментарное разрушение плит в местах прокладки коммуникаций (рис. 9);

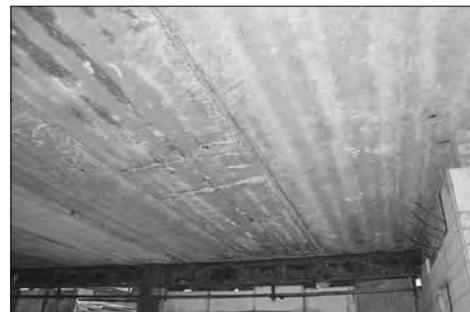
**Рис. 10.** Поперечные сквозные трещины и недопустимый прогиб плиты перекрытия  
**Fig. 10.** Transverse through cracks and unacceptable deflection of the floor slab

– недопустимые прогибы плит (рис. 10);

– недостаточная толщина защитного слоя бетона сборных плит перекрытий и балок, приведшая к его раннему разрушению, оголению и коррозии арматуры (рис. 10, 12), что связано с применением некачественных железобетонных изделий заводского изготовления.

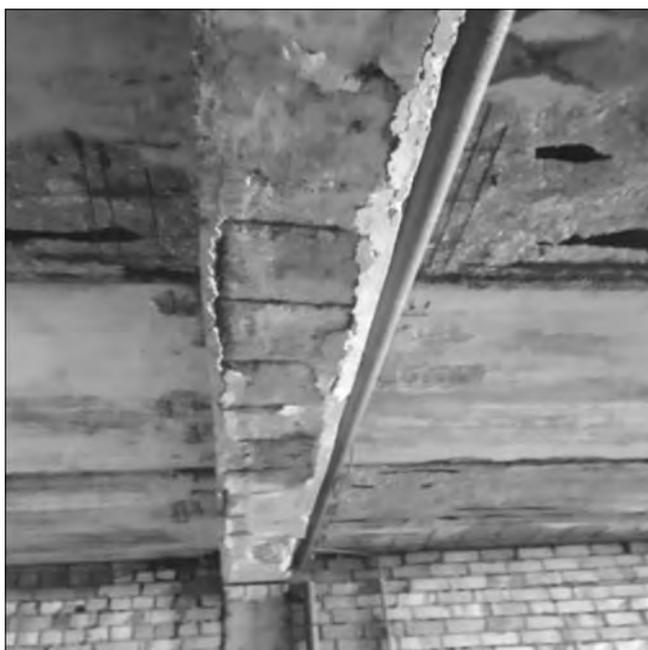
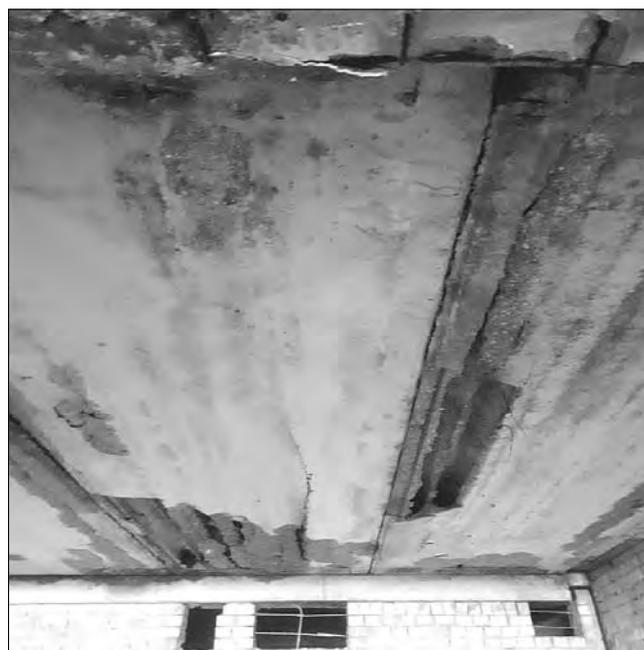
**Рис. 11.** Аварийные участки перекрытий с разрушениями балок и плит  
**Fig. 11.** Emergency floor areas with destruction of beams and slabs

– на аварийных участках перекрытий коррозия и разрушение бетона сборных балок, обрушение нижних поясов многопустотных плит перекрытий (рис. 11);

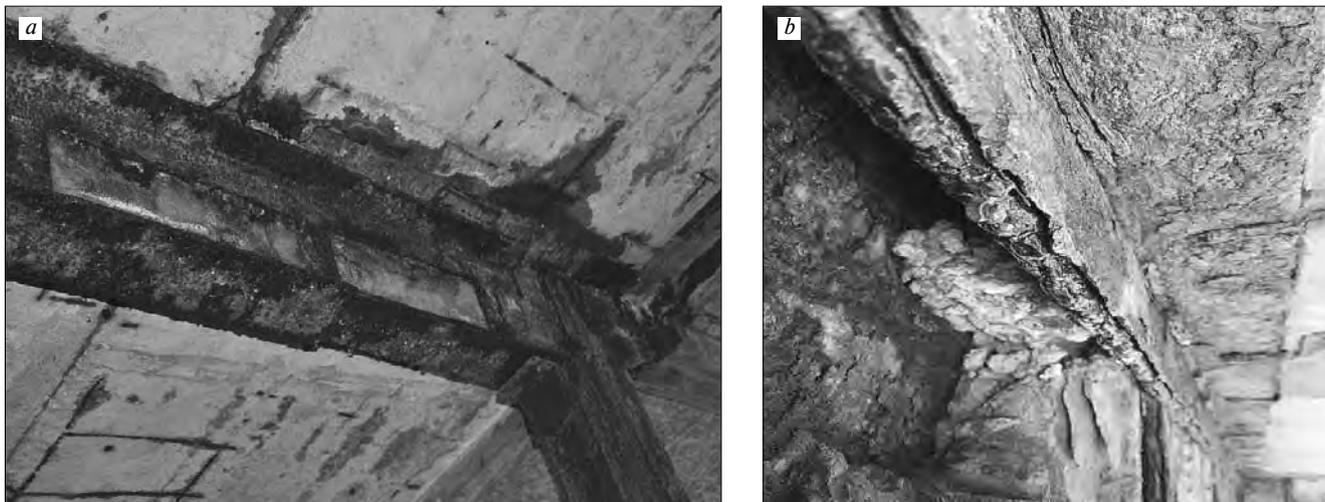
**Рис. 12.** Характерное состояние металла балок балконов третьего (а) и четвертого этажей (b)  
**Fig. 12.** Typical state of the metal of the beams of the balconies of the 3rd (a) and 4th (b) floors

Особого внимания заслуживают аварийные участки конструкций балконов и подземной части стилобата, ферм покрытия над стилобатом. Металлоконструкции балконов подвержены язвенной и питтинговой коррозии сечения на 50% (рис. 12), наблюдаются повреждения целостности сварных швов, некачественно выполненные узлы сопряжения металлоконструкций с подрезами соединительных элементов, коррозия металла ферм покрытия над центральным конференц-залом (рис. 12, b; 13).

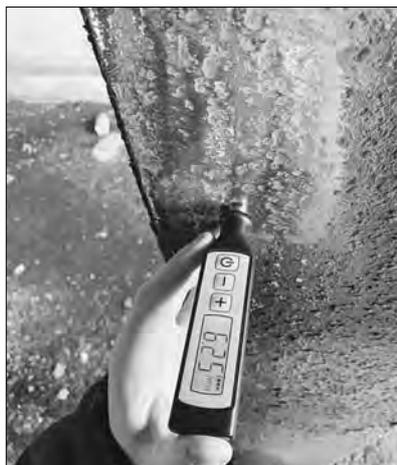
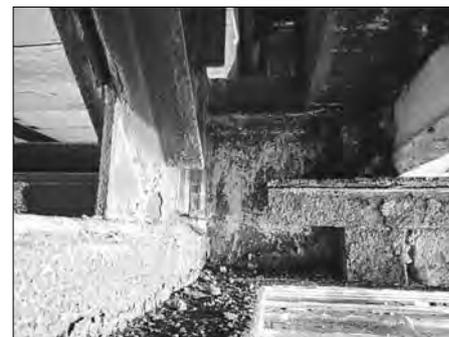
**Рис. 13.** Характерное состояние металла фермы покрытия центральной части стилобата

Повсеместно наблюдается неудовлетворительное качество сварных соединений элементов металлоконструкций и узлов их сопряжения с колоннами и плитами: недостаточная высота катетов сварных швов, наплывы и цепочки пор, сужения швов и асимметрия катетов, неравномерная чешуйчатость швов, а также недостаточная длина сварных швов, недопустимые зазоры и подрезы соединяемых элементов. Сварные швы также подвержены поверхностной и язвенной коррозии на глубину до 500 мкм.

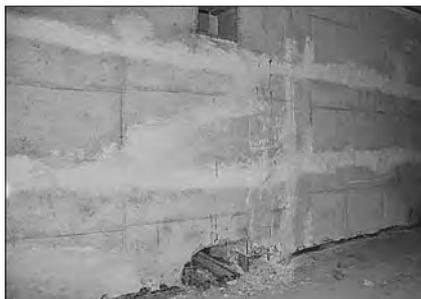
Неквалифицированные попытки реконструкций объекта некоторыми собственниками оставили разрушительные последствия в конструкциях: в подвальной части три мощные, параллельно расположенные, монолитные диафрагмы жесткости имеют сквозные вертикальные трещины на всю высоту этажа вследствие пробивки отверстий для ввода коммуникаций (рис. 14). При этом перерезаны профили жесткого армирования диафрагм (рис. 15). Также разрушена часть плит

**Рис. 14.** Сквозные вертикальные трещины в диафрагмах жесткости в зоне ввода коммуникаций

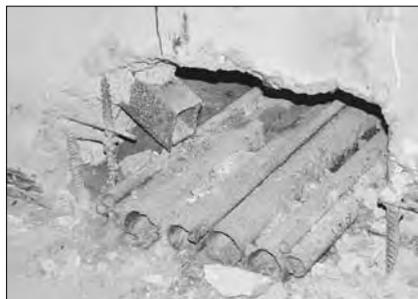
**Рис. 15.** В диафрагме перерезан жесткий профиль

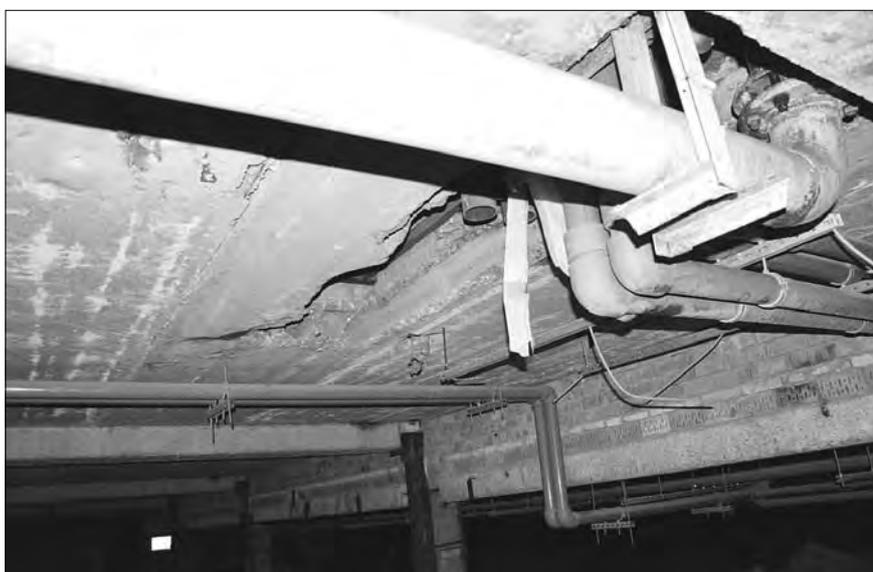
**Рис. 16.** Разрушение плиты перекрытия в зоне прокладки труб

перекрытия шестого этажа стилобата в местах прокладки труб (рис. 16).
