# НЕКОТОРЫЕ РЕЗУЛЬТАТЫ ТЕХНИЧЕСКОГО ОБСЛЕДОВАНИЯ И ПОДХОДЫ К УСИЛЕНИЮ МОНОЛИТНЫХ ЖЕЛЕЗОБЕТОННЫХ КОНСТРУКЦИЙ СПОРТИВНОГО КОМПЛЕКСА «ЦЕНТР СКАЛОЛАЗАНИЯ»

Одними из главных дефектов являлись зафиксированные повреждения коротких консолей главных пилонов сооружения, на которые опираются большепролетные фермы покрытия. Обследование показало, что в результате возникло недопустимое техническое состояние указанных элементов. Для приведения конструкций к нормативному уровню технического состояния была разработана и реализована конструкция усиления опорных узлов ферм, которая описана в тексте статьи.

# SOME RESULTS OF THE TECHNICAL SURVEY AND APPROACHES TO STRENGTHENING OF THE MONOLITHIC REINFORCED CONCRETE STRUCTURES OF THE SPORTS COMPLEX "CLIMBING CENTER"

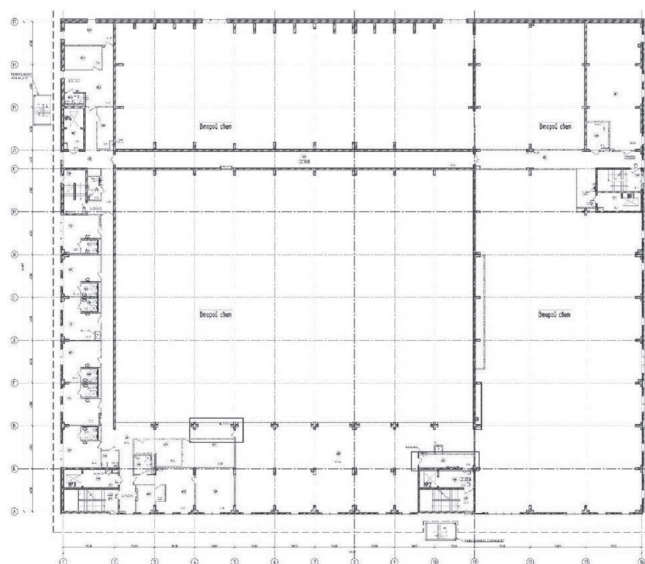
Данный строительный объект главным образом выполнен в монолитном железобетоне и имеет высоту до 7 этажей (см. план 7-го этажа на рис. 2), включая подвал. В представленной проектной документации указано, что все несущие конструкции рассматриваемого сооружения запроектированы с учетом требований технических регламентов, норм проектирования и стандартов [1–13].

**Рис. 2.** План несущих конструкций 7-го этажа (стальные фермы условно не показаны)  
**Fig. 2.** The plan of the bearing structures of the 7th floor (steel trusses are conditionally not shown)

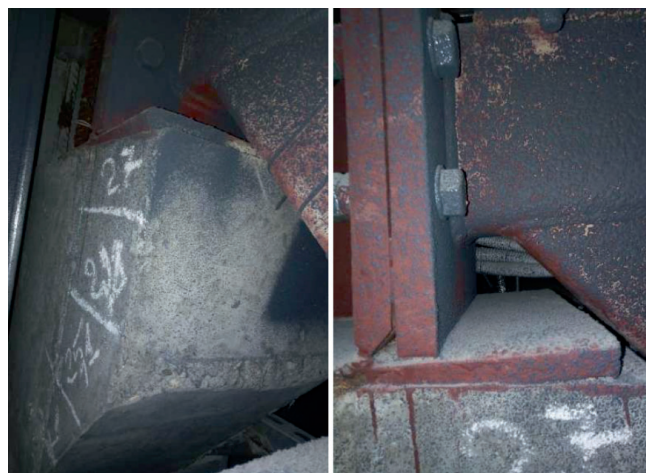
Конструкция стальных ферм в зоне опирания на короткие консоли пилонов была выполнена так, что место сопряжения растянутого подкоса и верхнего сжатого пояса фермы у опоры по факту оказалось существенно ближе к шарнирной скользящей опоре фермы (рис. 4), чем это было предусмотрено проектным решением (рис. 3). По этой причине некоторые фермы при монтаже не вписывались в имевшиеся пролеты, поэтому растянутый подкос начинал опираться на короткую консоль с соответствующим нарушением требуемой схемы опирания и работы стальных ферм (рис. 5).

**Рис. 4.** Фактическая конструкция узла опирания стальных ферм на короткие консоли пилонов

**Fig. 4.** The actual design of the steel truss support on short pylon consoles unit

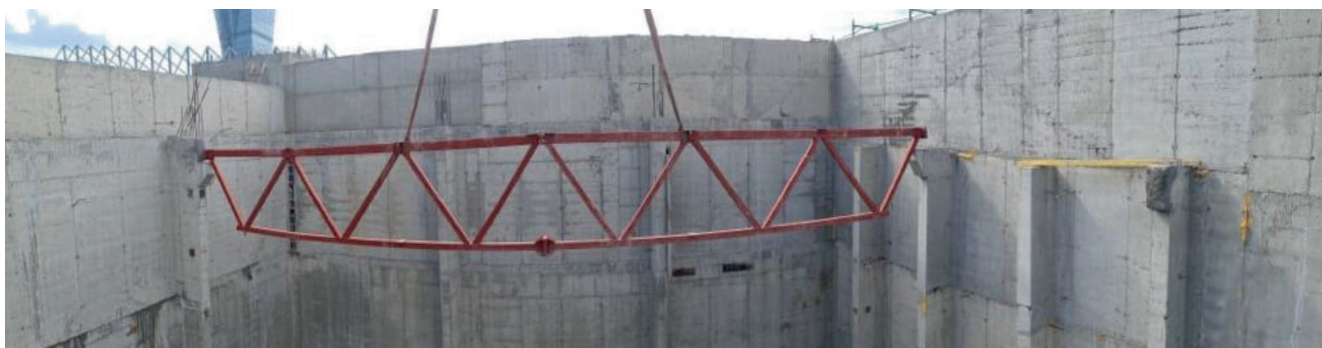
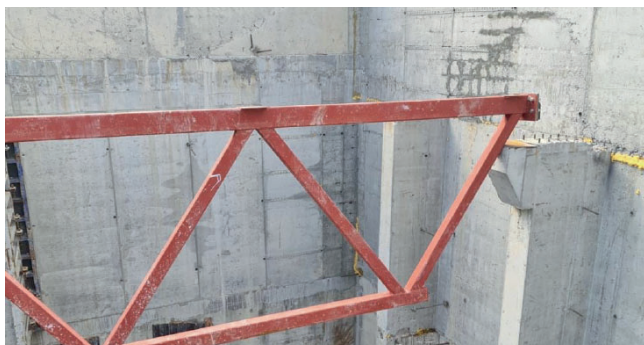
**Рис. 5.** Фотофиксация монтажа стальной фермы (а) с демонстрацией опорной части фермы (б), не вписывающейся в проектные размеры узла опирания на короткие консоли пилонов

**Fig. 5.** Photofixation of the installation of a steel truss (а) with a demonstration of the supporting part of the truss (б), which does not fit into the design dimensions of the support on short pylon consoles unit

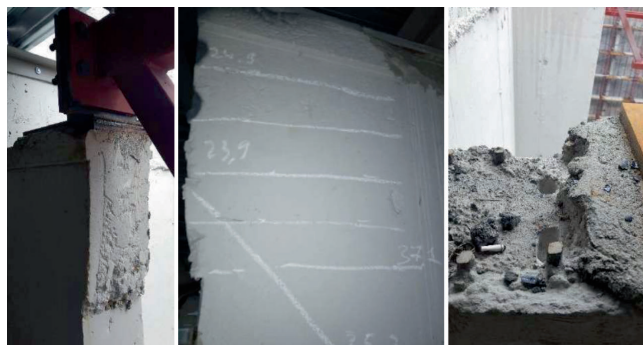
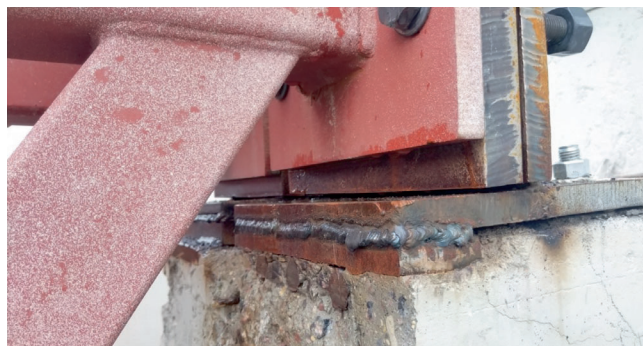
Для проведения беспрепятственного монтажа ферм строительная организация произвела срезку части выступающих в пролет коротких консолей железобетонных пилонов на различную глубину вплоть до их почти полного удаления (пример представлен на рис. 6). При этом фермы стали вписываться в существующие пролеты. Однако после этого возникли другие проблемы. Первой из них стала чрезмерная близость опор стальных ферм к обрезу консолей (см. рис. 6а), которая могла привести к существенной концентрации напряжений в бетоне под опорой фермы с опасностью существенной деформации закладных деталей и последующему риску соскальзывания опоры фермы с короткой консоли.

**Рис. 6.** Пример конструкции узла опирания стальных ферм на срезанные участки коротких консолей пилонов

**Fig. 6.** An example of the design of a steel truss support on cut sections of short pylon consoles unit

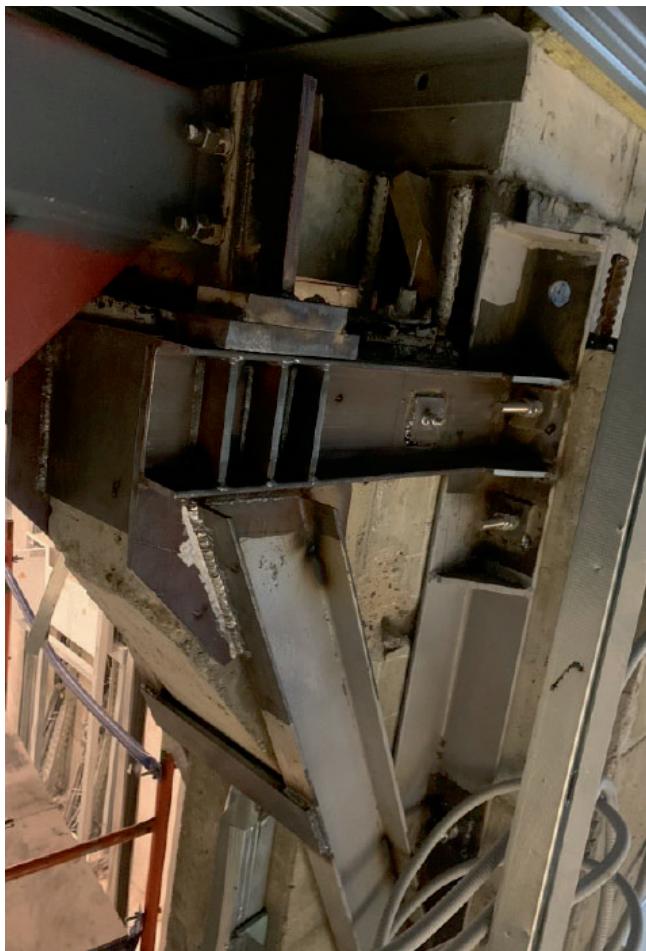
**Рис. 12.** Реализация проектной конструкции усиления коротких консолей железобетонных пилонов  
**Fig. 12.** Implementation of the design of short consoles of reinforced concrete pylons reinforcement

Исходя из необходимости обеспечения подвижности опорного узла ферм, конструкция усиления была запроектирована таким образом, что обеспечиваются свободные горизонтальные перемещения опор ферм (рис. 12).
