М.И. ГУКОВА¹, М.И. ФАРФЕЛЬ^{1,2,✉}, Д.В. КОНДРАШОВ¹

ЭКСПЕРТНАЯ ОЦЕНКА РЕКОНСТРУИРОВАННОГО ЖЕЛЕЗОБЕТОННОГО ЗДАНИЯ ЦЕХА ОАО «ТАГМЕТ»

EXPERT ASSESSMENT OF THE RECONSTRUCTED REINFORCED CONCRETE BUILDING OF THE TAGMET JSC WORKSHOP

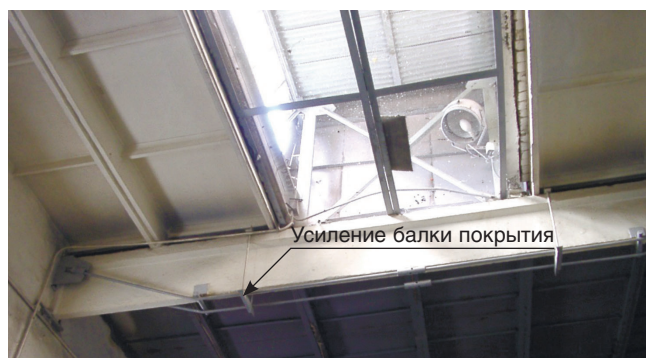
Рис. 8. Крытие помещения (3) в пролете Г–Д, оси 4–7 (вид от ряда Д)
Fig. 8. Roof of the room (3) in the Г–Д span, axes 4–7 (view from a Д row)

В помещениях (2), (3) сборные ребристые железобетонные плиты покрытия размерами $6 \times 1,5$ м уложены на сборные железобетонные балки: двускатные в пролетах Б–Д (рис. 7) и односкатные (усиленные затяжками) в пролете Г–Д (рис. 8).

Комплексное обследование зданий «Хрустального участка» проведено в 1995 году институтом АО «Ростовский Промстройинипроект», по результатам которого выполнено усиление фундаментов и усиление железобетонных балок покрытий с помощью вантовых конструкций (рис. 8). В 1997 году выполнено усиление стен пятиэтажного здания (ряды А–В, оси 4–7) при помощи стальных тяжей на уровнях перекрытий второго и четвертого этажей (рис. 12).

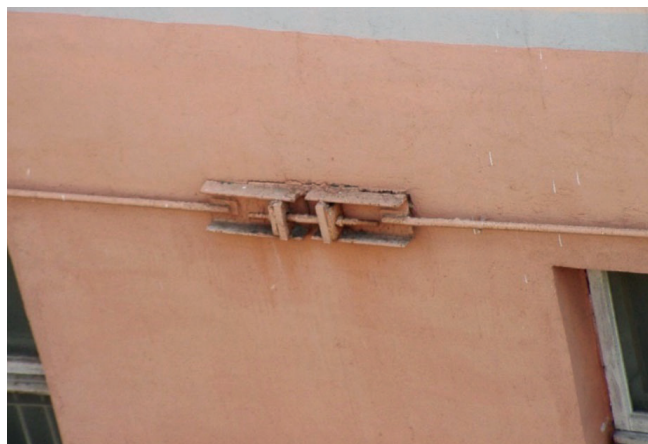
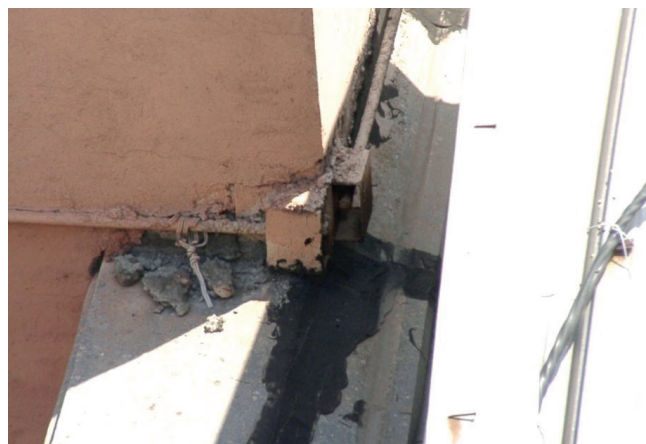
Рис. 12. Узлы усиления стен здания с помощью стальных тяжей: а – по ряду А; б – на углу стены по ряду А и оси 7

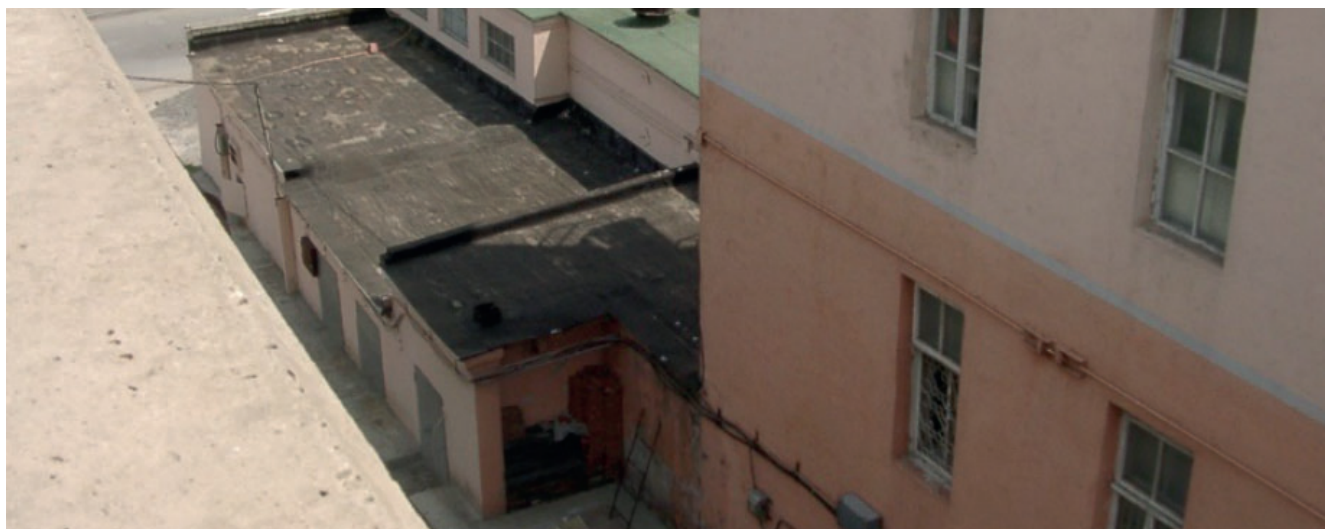
По сведениям сотрудников цеха, кровля была отремонтирована в 2003 году (рис. 13).

Рис. 13. Общий вид кровли пристроенных помещений «Хрустального участка»

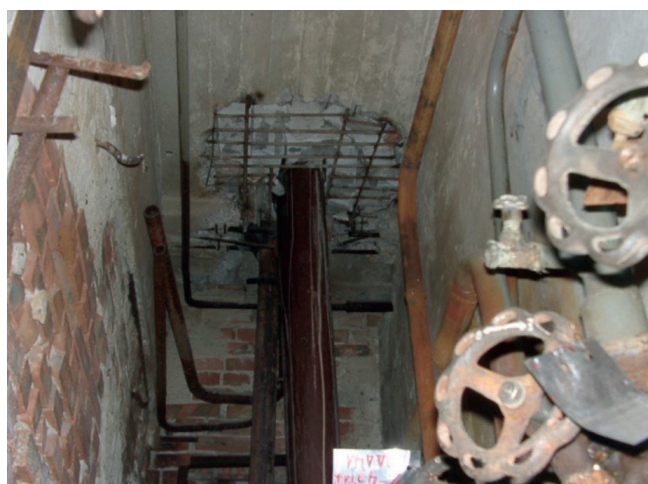
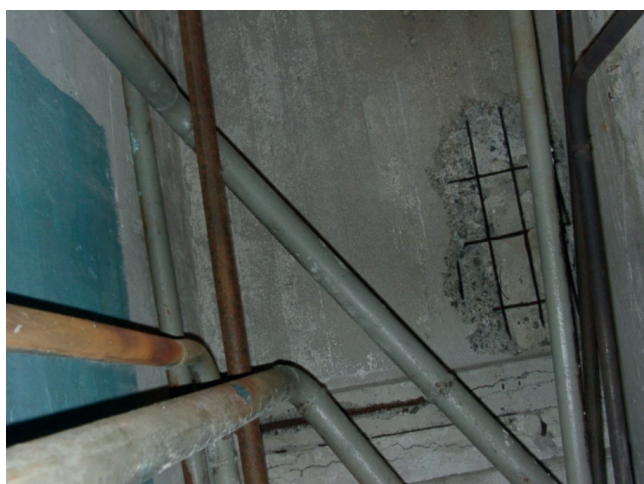
а (a) **б (b)**

– в пятиэтажном здании в помещениях (1/1)–(1/12) (рис. 14–20);

Рис. 15. Первый этаж: а – общий вид помещения (1/1); б – фрагмент перекрытия в пролете А–Б (вид от оси 6 к оси 7)
Fig. 15. Ground floor: a – general view of the room (1/1); b – a fragment of the floor in the span A–B (view from axis 6 to axis 7)

- отремонтировать сборные железобетонные плиты (~7 шт.) в местах трещин и разрушений защитного слоя бетона вдоль рабочей арматуры в поперечных ребрах;
- отремонтировать железобетонные плиты (~9 шт.) в местах оголения арматурной сетки в полках сборных железобетонных плит;
- отремонтировать места оголения арматуры в монолитных железобетонных перекрытиях.

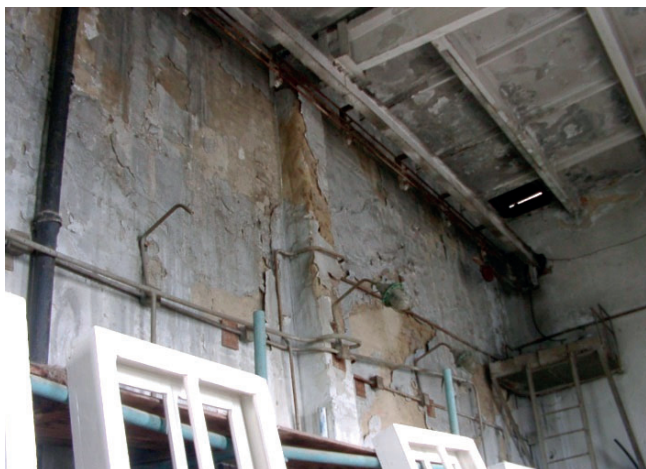
Рис. 27. Пятый этаж. Стена вдоль ряда В (оси 5–7) в помещении (1/12)

- отремонтировать стены с трещинами;
- отремонтировать пилястру с трещинами в пятиэтажном здании на четвертом этаже, ряд А, ось 5.
